PROJETO:  
**ARQUITETÔNICO**

OBRA:  
REFORMA 1º E 2º PAVIMENTO PRÉDIO AMAVI

CONTEÚDO:  
DETALHE DRYWALL

**ARQ 15/15**

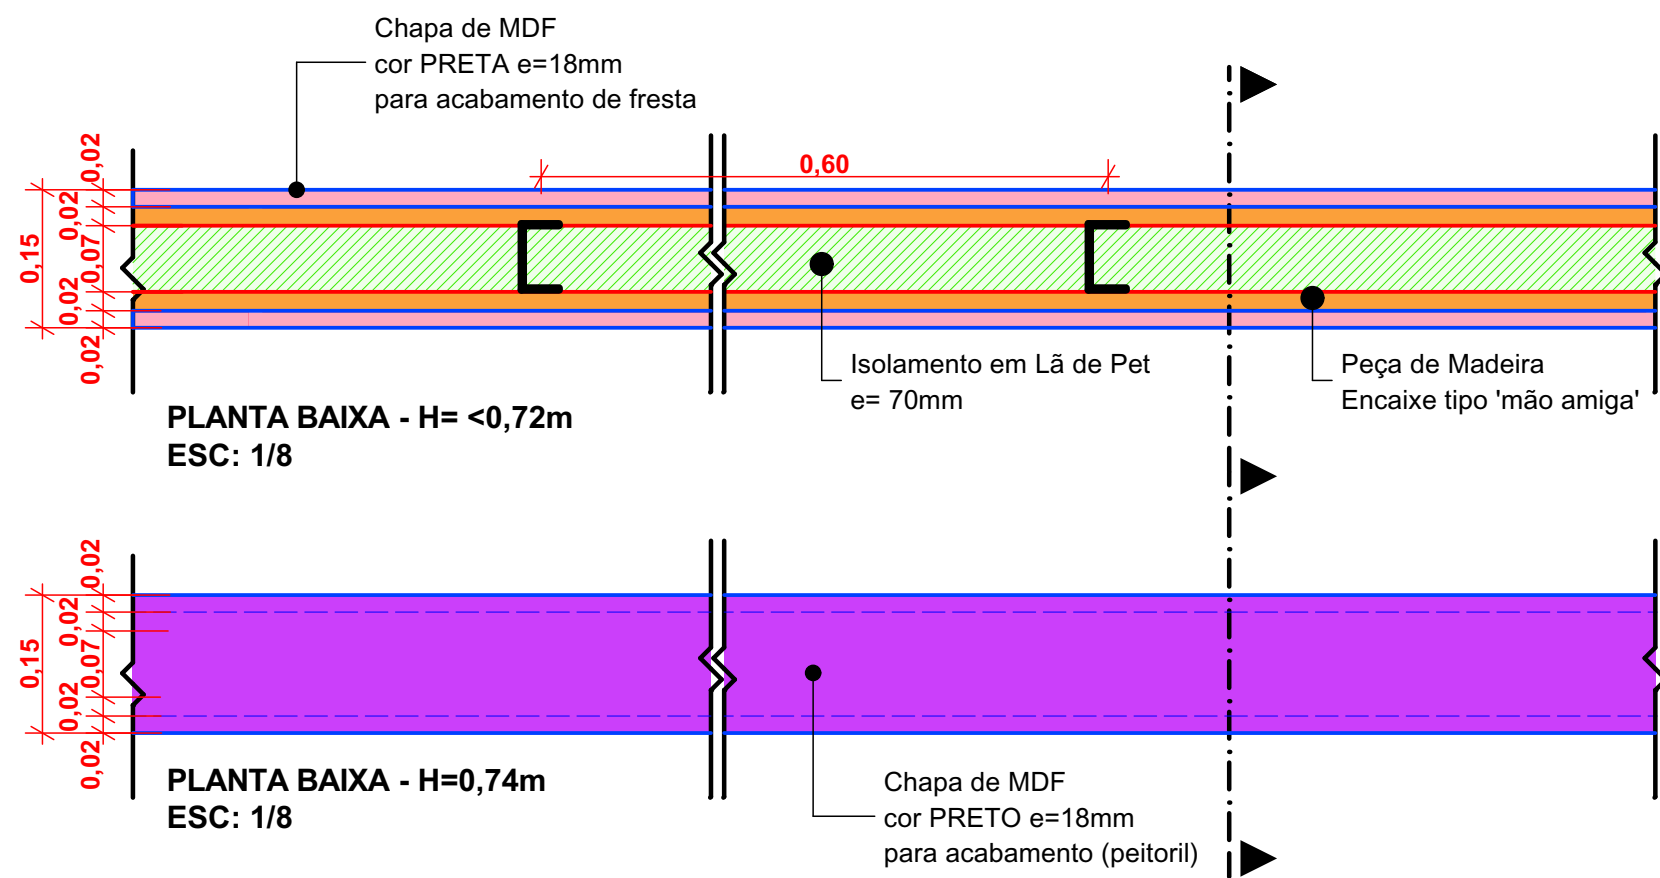
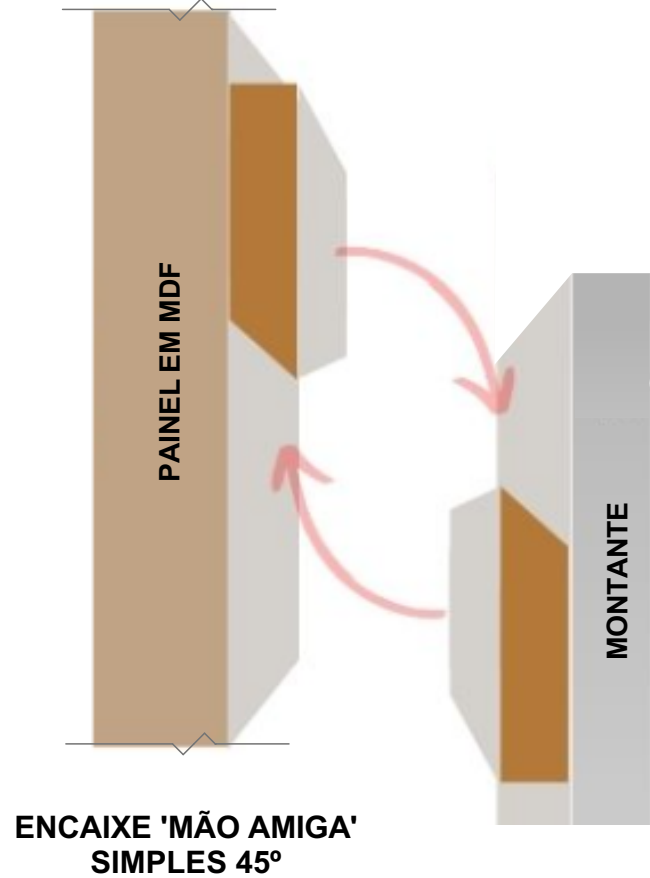
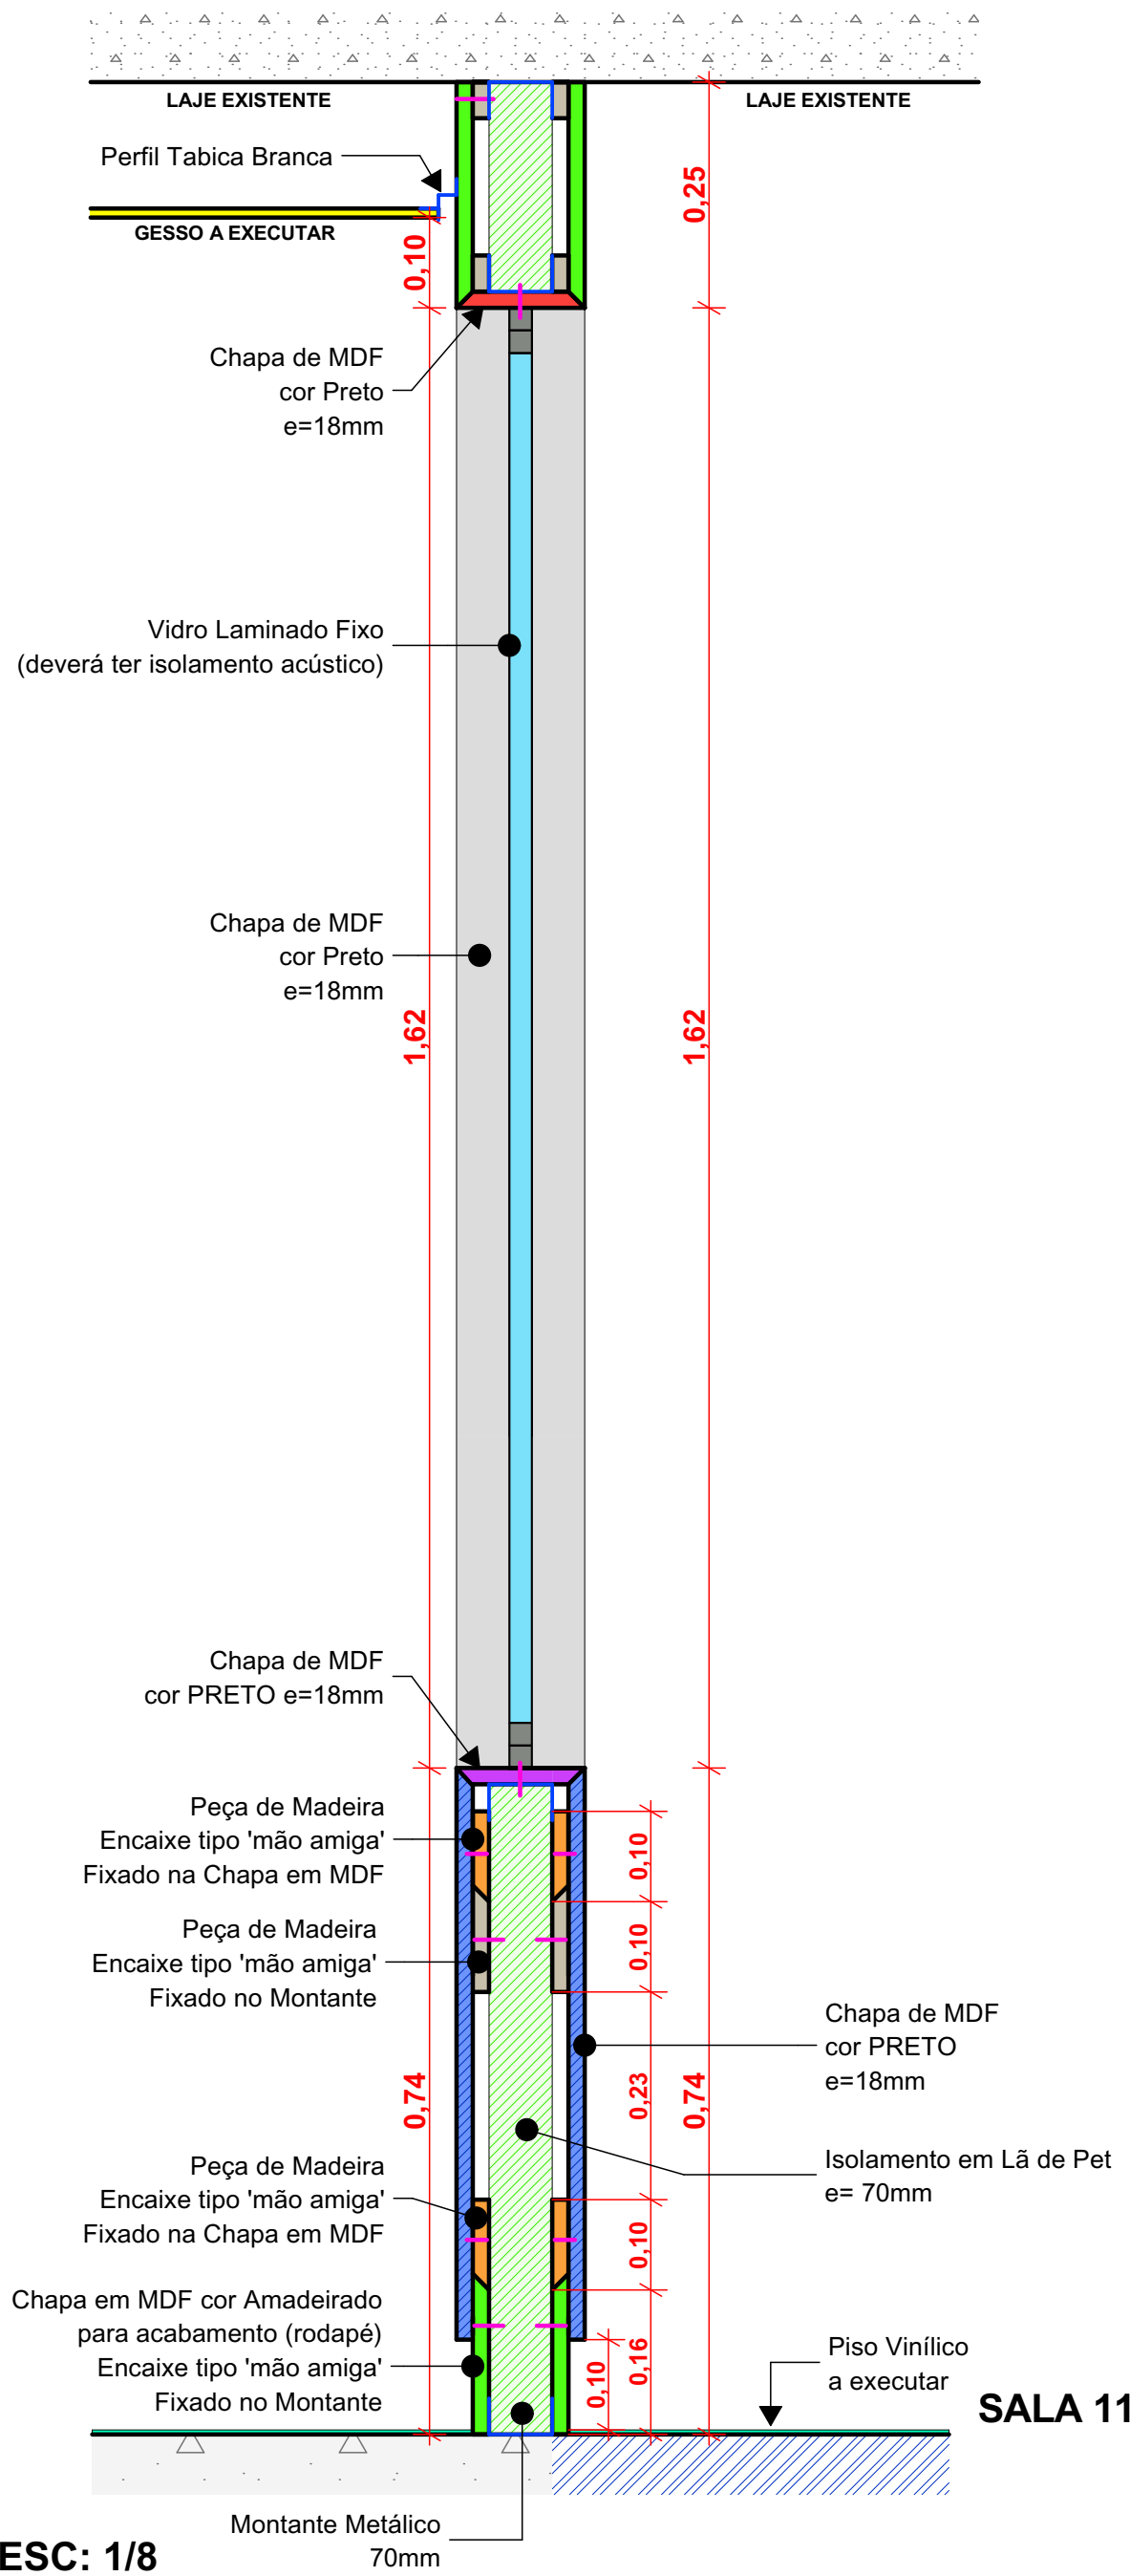
DETALHE 10 - PAREDE EM DRYWALL TIPO 3  
(PAINEL EM MDF PRETO COM VIDRO )

OBS: DEVERÁ SER UTILIZADO BANDA ACÚSTICA EM TODAS AS FRESTAS ENTRE PERFIS E ELEMENTOS ESTRUTURAIS E TRANSIÇÃO DE MATERIAIS. ENTRE A PAREDE EM MDF E O PISO, PAREDE MDF - LAJE, PAREDE MDF - PILAR DE CONCRETO, PAREDE MDF - ESQUADRIA, ESQUADRIA - LAJE, PAREDE EM MDF - ALVENARIA, ENCONTRO ENTRE PAINÉIS DE MDF.

ATENSTAR-SE AO DESENHO DOS VEIOS DA TEXTURA EM MADEIRA DO MDF.

PARAFUSOS/ PREGO/ E DEMAIS FIXAÇÕES, NÃO DEVEM FICAR APARENTE.
